## MICROZONAZIONE SISMICA LIVELLO 1

**Comune di Schio**

Misure vibrometriche su edifici significativi

SEDE PROTEZIONE CIVILE

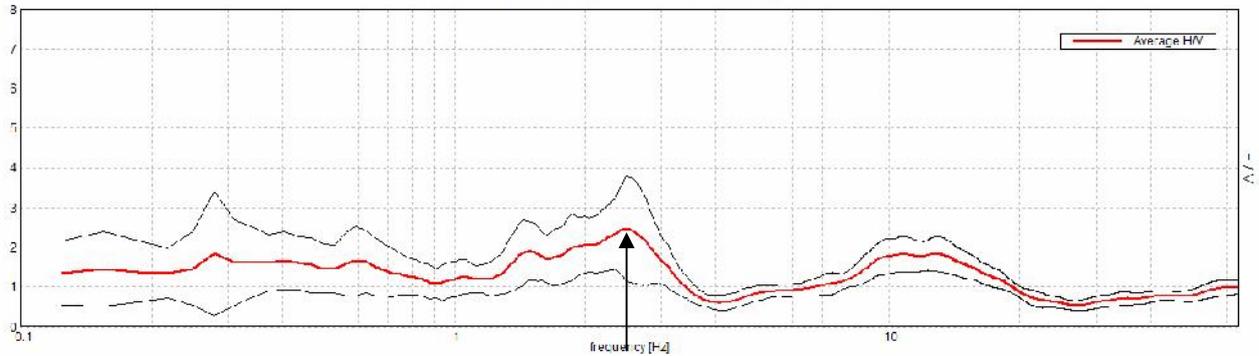
### HORIZONTAL TO VERTICAL SPECTRAL RATIO

Max H/V at 2.47 + 0.69 Hz (in the range 0.0 - 64.0 Hz)

Frequenza risonanza terreno

**Max. H/V at 2.47 ± 0.69 Hz (in the range 0.0 - 64.0 Hz).**

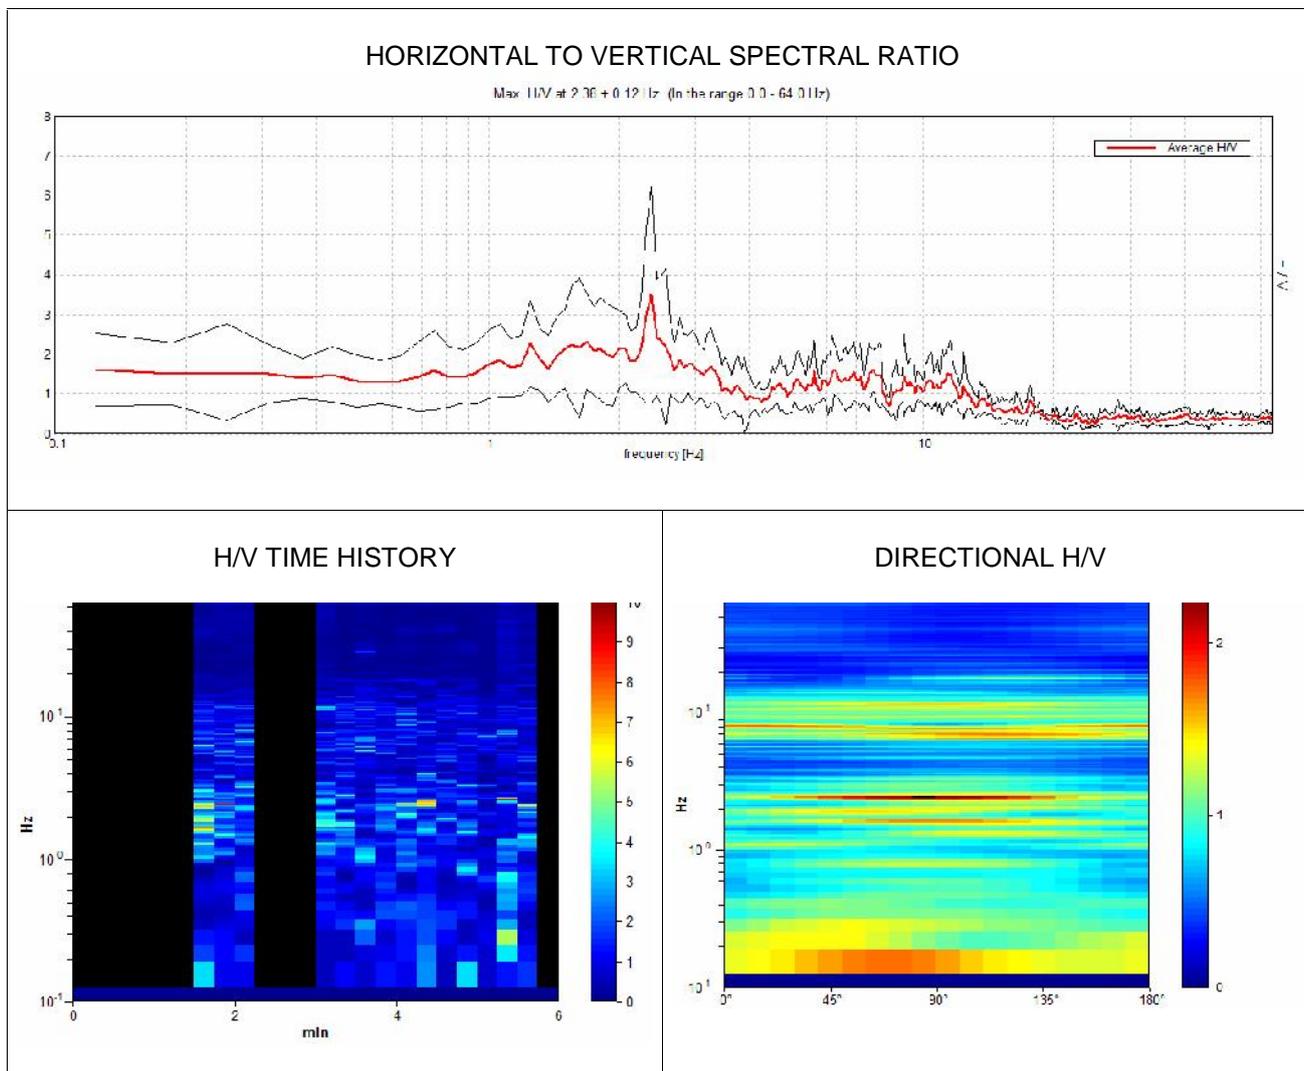
### SCHIO SEDE DELLA PROTEZIONE CIVILE FONDAZIONI

Trace length: 0h06'00". Analyzed 58% trace (manual window selection)

Window size: 15 s

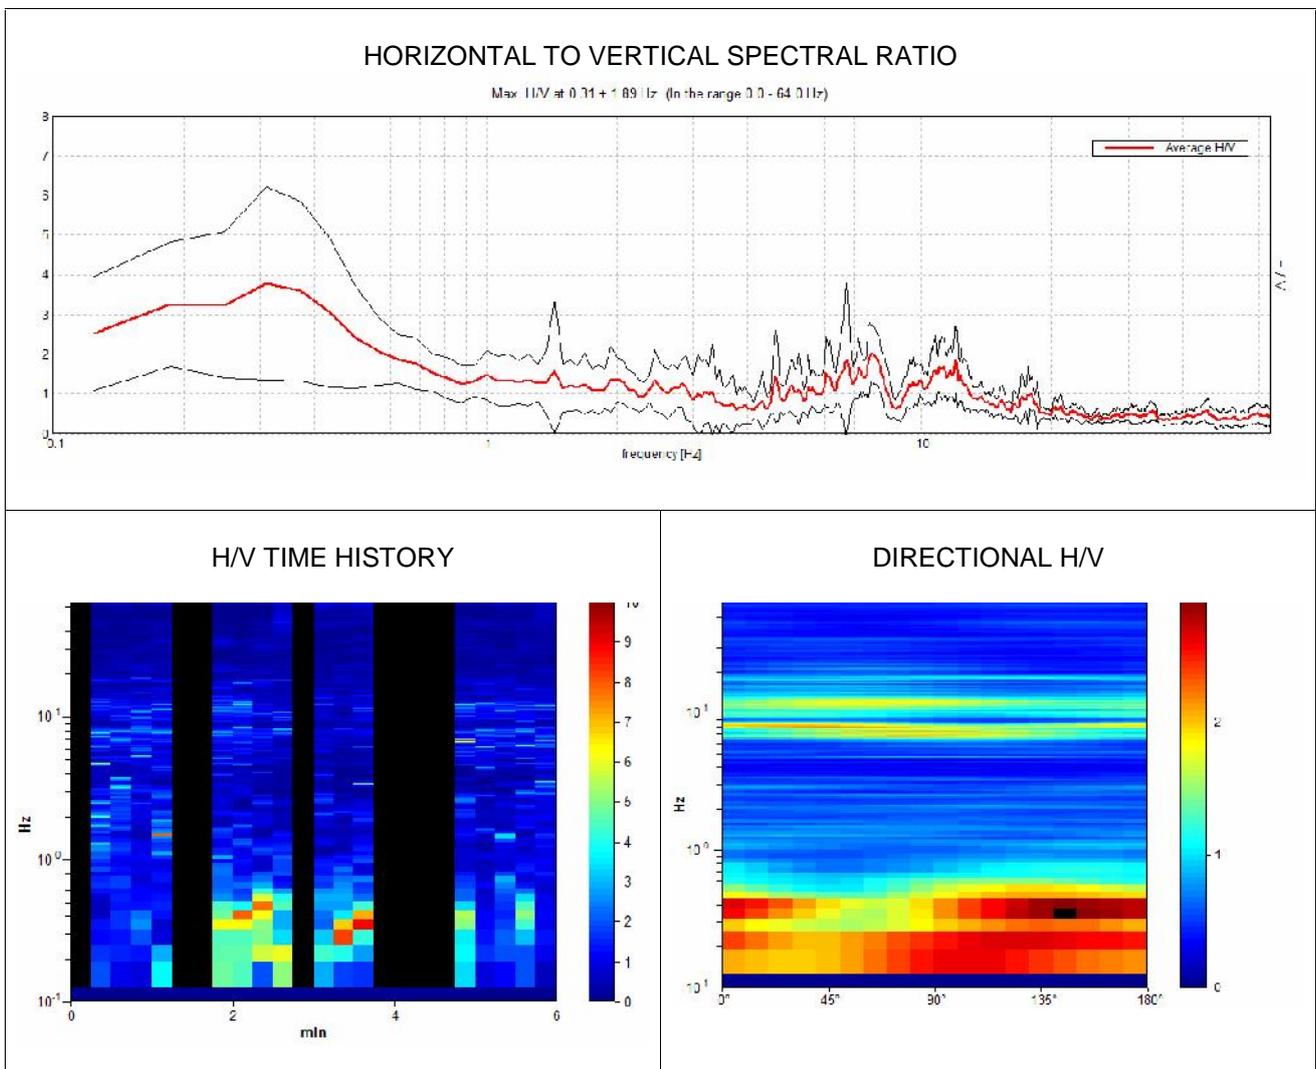
### SCHIO SEDE DELLA PROTEZIONE CIVILE PRIMO SOLAIO

Trace length: 0h06'00". Analyzed 67% trace (manual window selection)

Window size: 15 s

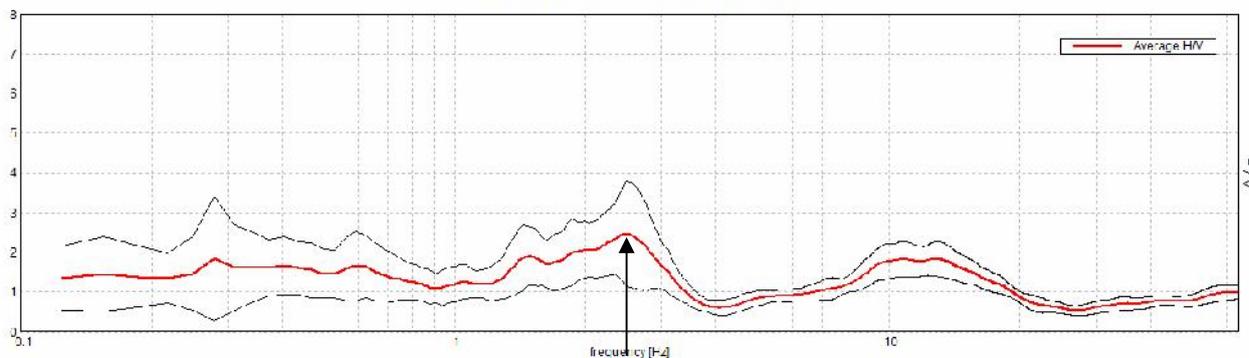
HORIZONTAL TO VERTICAL SPECTRAL RATIO

Max H/V at 2.47 + 0.69 Hz (In the range 0.0 - 64.0 Hz)

Frequenza risonanza terreno

Sito: Picco H/V Terreno Max. H/V at 2.47 Hz

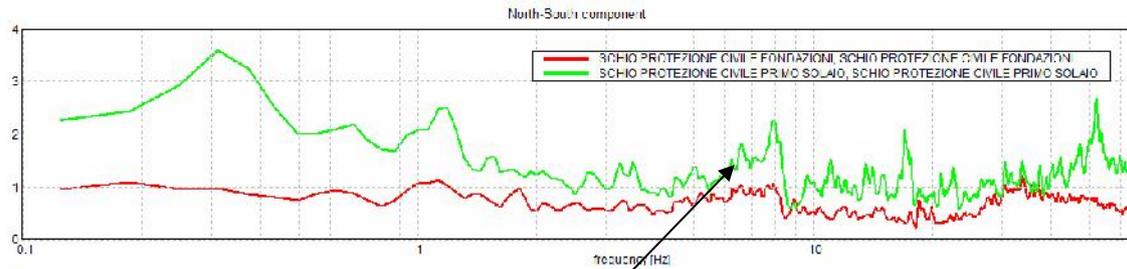
Tracce oggetto di SSR

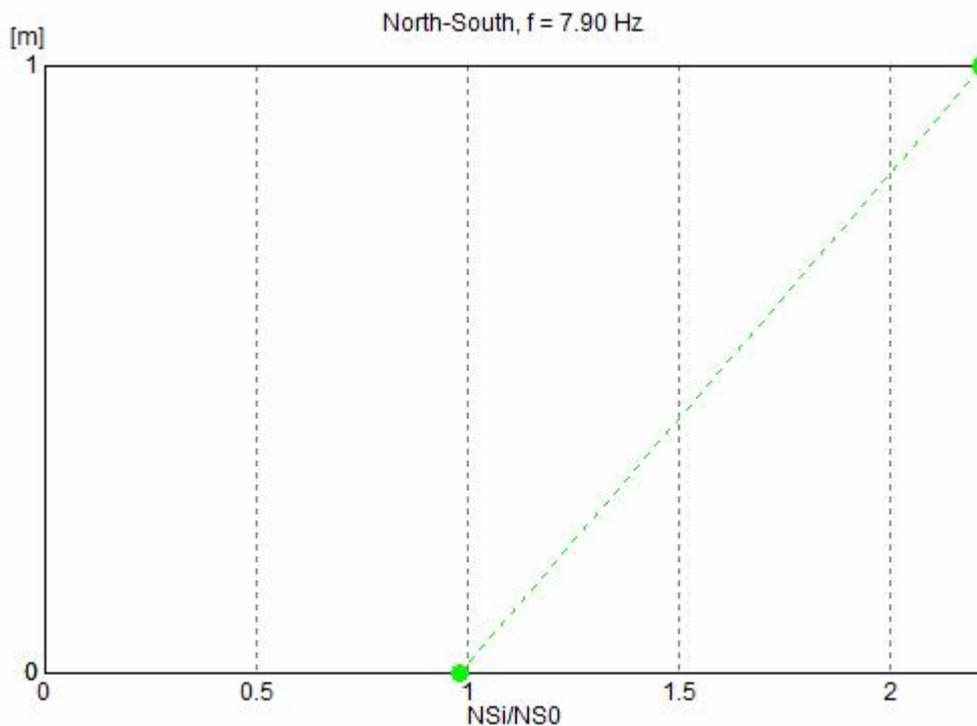
Edificio: Picco Max. at 7.90 Hz

Frequenza di risonanza dell'edificio utilizzando esclusivamente il grafico del sito di riferimento Hi/Ho

$$f = 7.90 \text{ Hz}$$

- **Sito: Terreno Max. H/V at 2.47 Hz (in the range 0.0 - 64.0 Hz).**
- **Edificio: Frequenza di risonanza 7,90 Hz.**

**Frequenza terreno 2,47 Hz < frequenza edificio 7,90 Hz.**

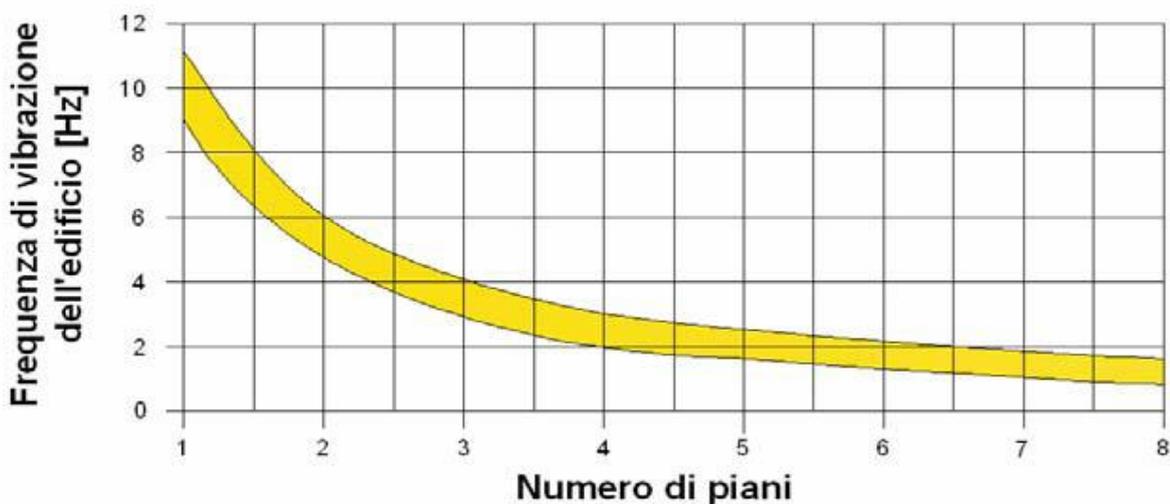
**freq. naturale edificio freq. fondamentale di risonanza del sito**

Dai risultati ottenuti si osserva che la frequenza di risonanza della struttura risulta superiore alla frequenza di risonanza del terreno (di sito).

Non risultano coincidere i valori di risonanza tra struttura e terreno, limitando i danni in caso di terremoto.

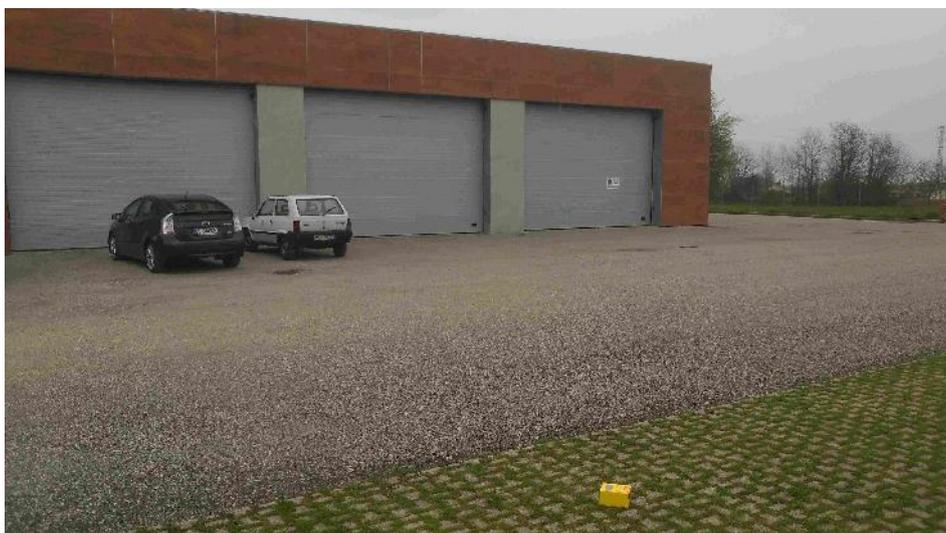
H/V Terreno

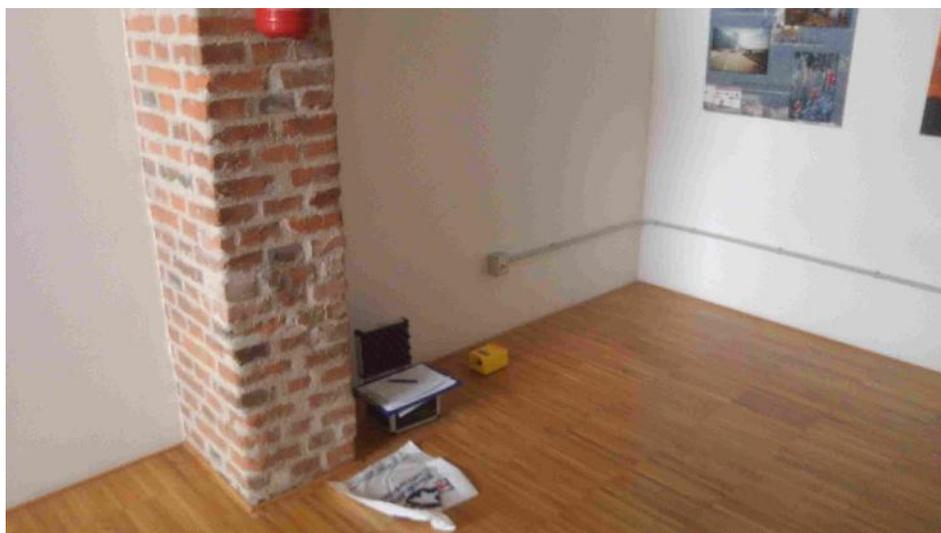
Fondazioni

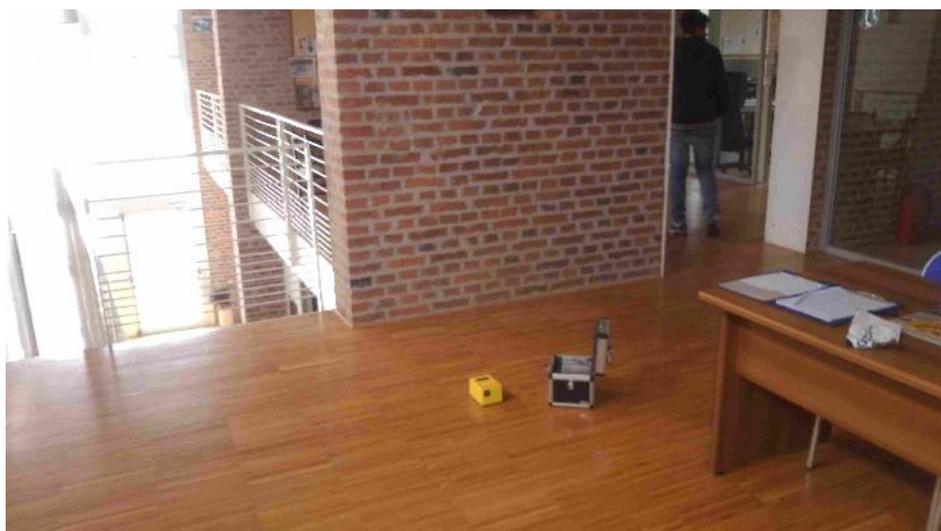
Primo solaio
